**Scheda n°****5**

| <b>Comunità</b> | Comunità delle Giudicarie | <b>Rilevatore</b> | Ing. Luca Poli |
| <b>Comune</b> | Bondo | <b>Comune Catast.</b> | Bondo |
| <b>Indirizzo/Località</b> | Gajola | <b>Quadro di mappa</b> | 41 |

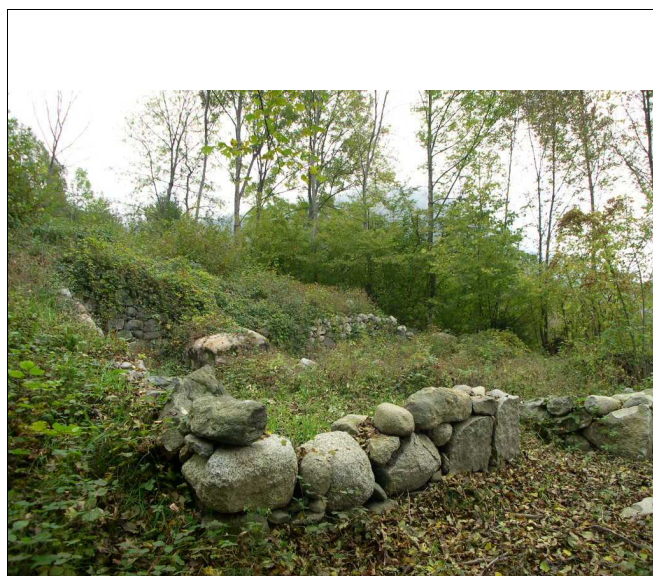
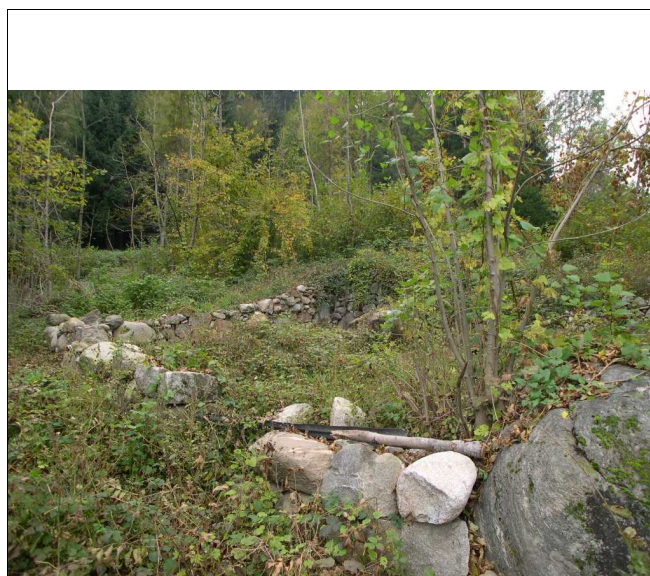
| <b>Stato di conservazione</b> | | Cattivo | |
| <b>Grado di utilizzo</b> | | In abbandono | |
| <b>Note:</b> | Sedime e base in sasso riconoscibili, facilmente accessibile da strada comunale, ampia pertinenza a prato. | | |

| <b>Tipologia di intervento</b> | | Ricostruzione | <b>R4</b> |
