Scheda n°**95**

Comunità	Comunità delle Giudicarie	Rilevatore	Ing. Luca Poli
Comune	Bondo	Comune Catast.	Bondo
Indirizzo/Località	Porcil	Quadro di mappa	9
Data rilievo	22/10/2002	Particella	.203/3

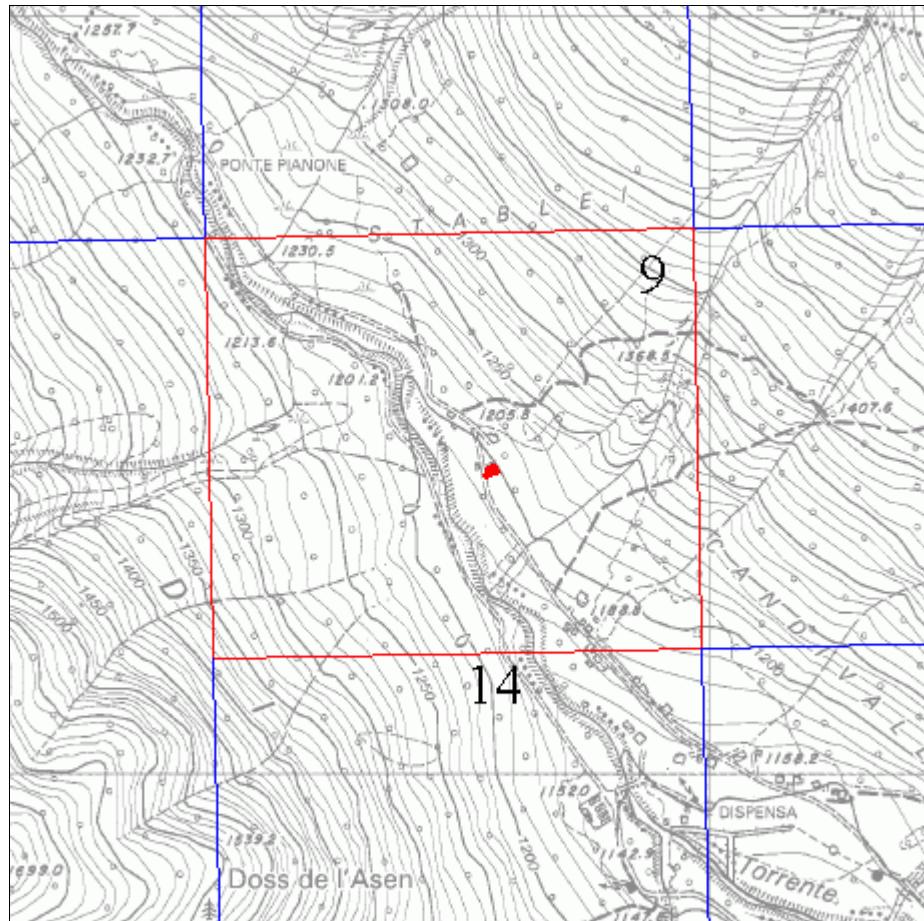
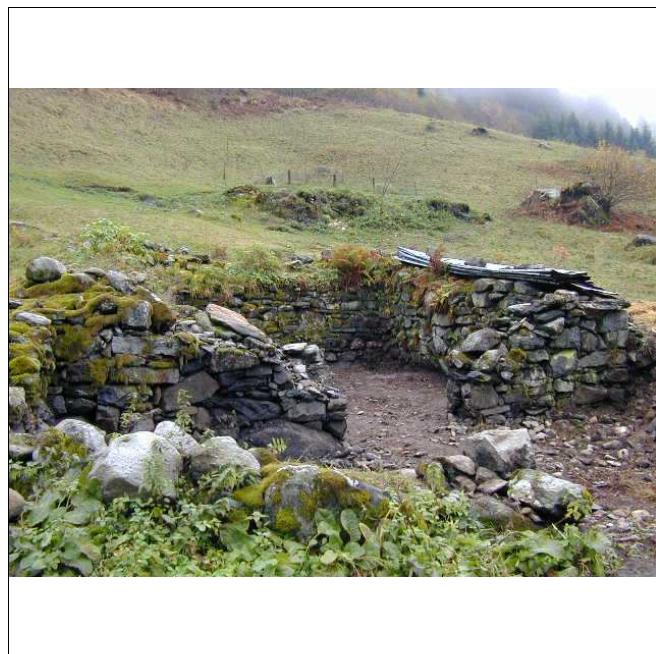
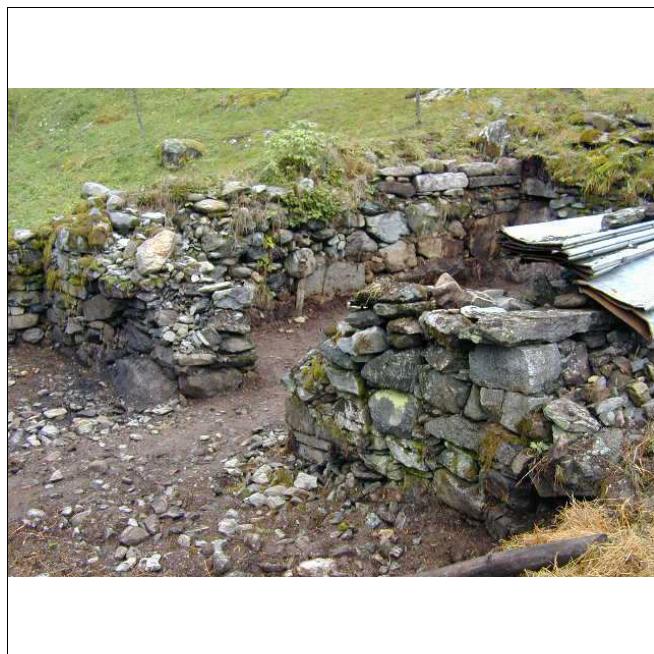
Tipologia funzionale	Edificio da recuperare
Destinazione d'uso attuale	
Epoca di costruzione	Anteriore al 1860
Tipologia architettonica	
Stato di conservazione	Cattivo
Grado di utilizzo	In abbandono
Vincoli legislativi

Note: Sedime e base in sasso riconoscibili, facilmente accessibile da strada comunale, ampia pertinenza a prato.

Tipologia di intervento	Ricostruzione	R4
Destinazione d'uso	Residenziale saltuario	
Aumento di volume (mc)		
Modalità ampliamenti		
Vincoli legislativi	N2(PEM) - Art. 7 - Modalità d'intervento, comma 2	
Pertinenze	A verde	
Strade di accesso	Strada comunale
