# **Piano Regolatore Generale del Comune di Sella Giudicarie**

## **PIANO REGOLATORE GENERALE 2019**

### **IS - INSEDIAMENTO STORICO - SCHEDE OGGETTO DI VARIANTE LARDARO E RONCONE**

**Marzo 2021 - Adozione definitiva**

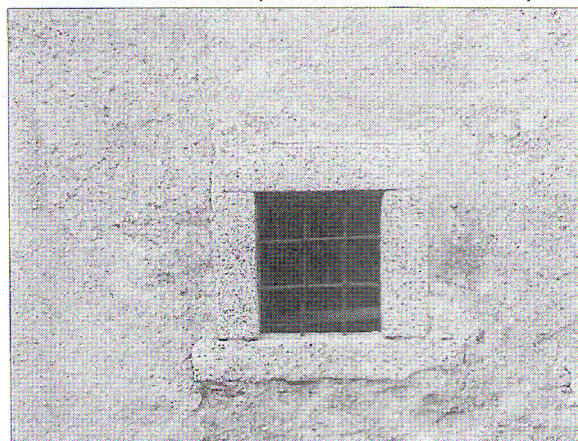
- particolare finestra con contorni in pietra -

Si prevede per l'edificio la categoria della ristrutturazione con vincolo di facciata su tutti i fronti, mantenimento avvolti e conservazione contorni in pietra. Si ammette la modifica della conformazione del tetto al fine di permettere la realizzazione di abbaini, o piccoli controtimpani, per migliorare l'agibilità del sottotetto a fini abitativi.

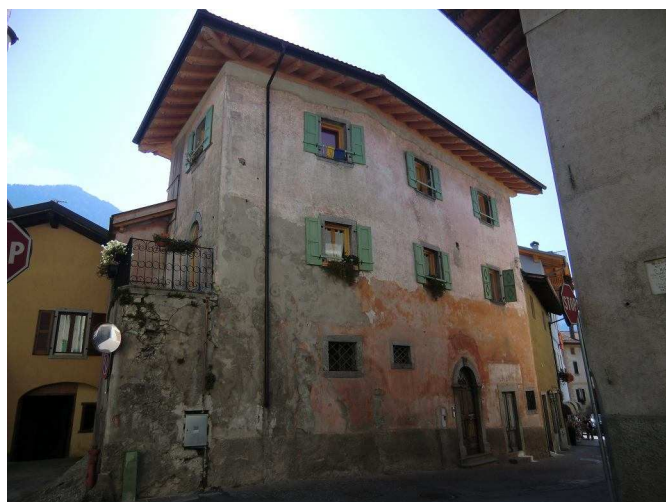
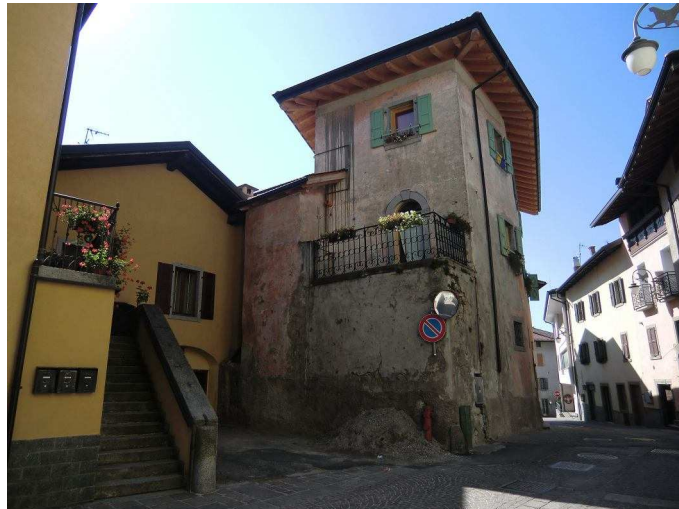
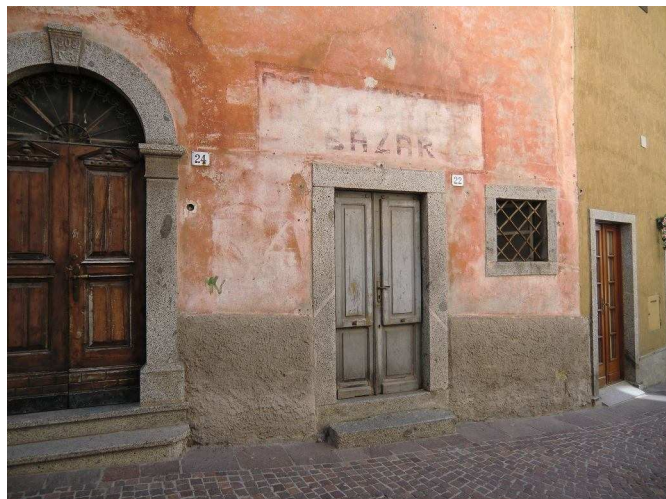
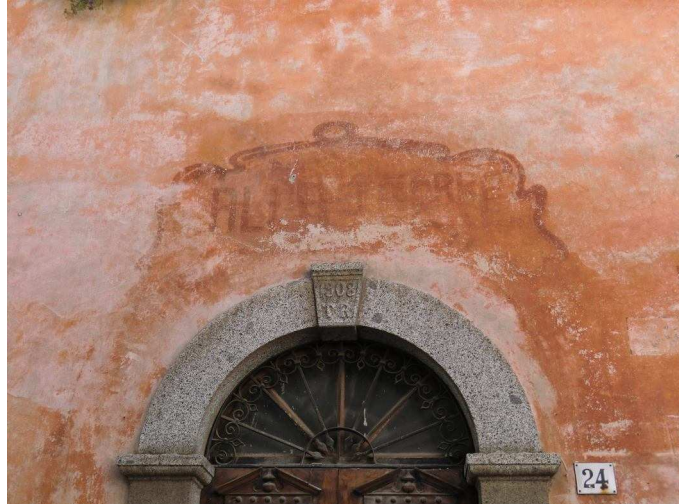
| Modificata |

| Discreta |

Mantenimento e restauro del portale di ingresso con arco.  
**Al fine di migliorare le condizioni di agibilità e fruibilità dell'edificio residenziale si prevede la possibilità di realizzare un garage a piano terra da ubicare possibilmente sul lato nord. Nel caso di impossibilità, dovuta a problemi statici o per la presenza di terrapieno modificabile, il garage potrà essere effettuato anche nella posizione dell'attuale porta rettangolare verso sud, anche modificando gli attuali contorni in pietra originari, che dovranno essere recuperati e riposizionati.**

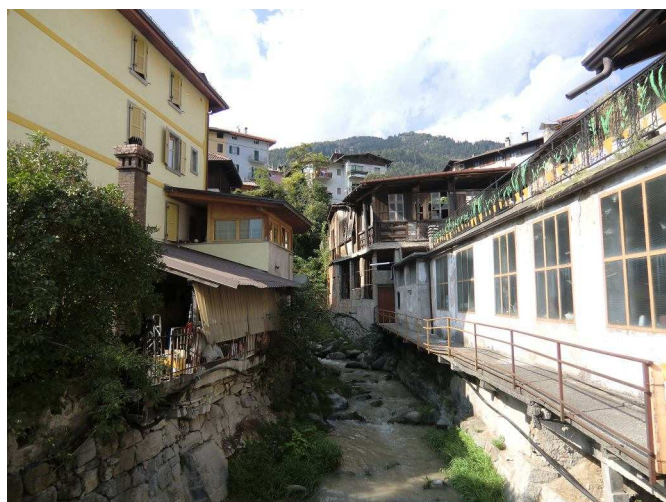
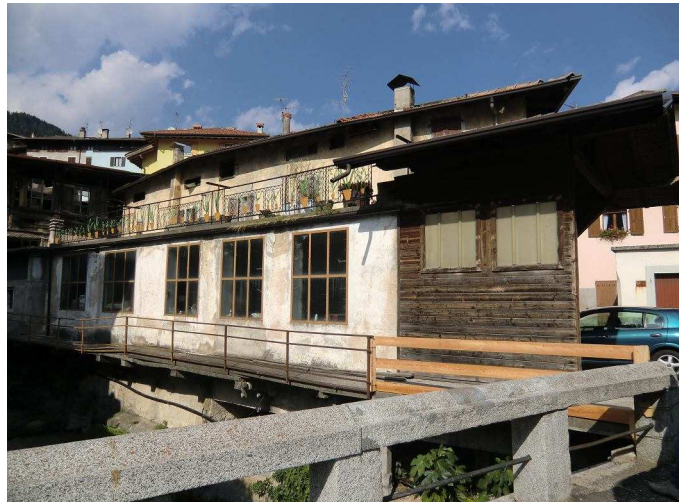
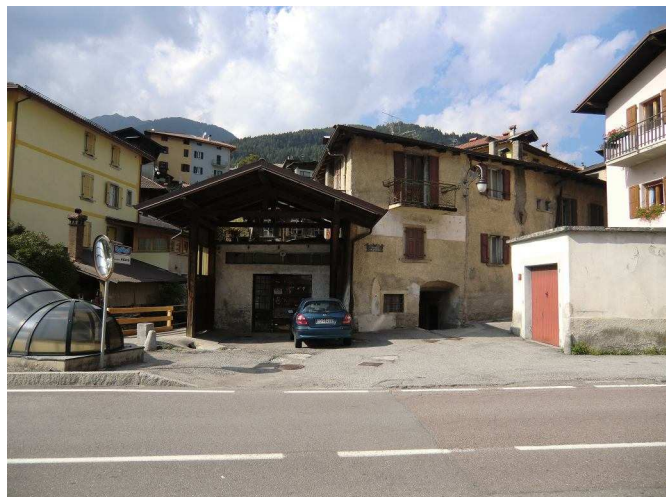
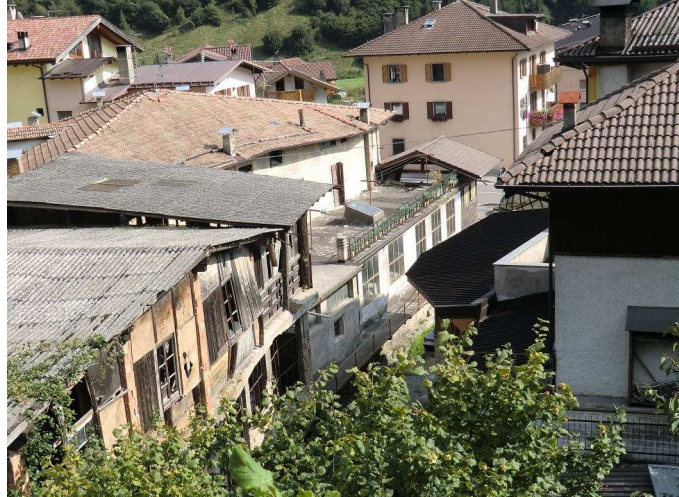
| Nulla |

| Cadente |

**Demolizione senza ricostruzione. Sull'area di sedime e sulle pertinenze è prevista la realizzazione del progetto di riqualificazione urbana, di interesse pubblico, definito all'articolo 87.1 delle NdA del PRG per la realizzazione di un nuovo parco pubblico.**
