I° Parte: Analisi

Provincia Trento
Comprensorio delle Giudicarie - C8
Comune Amministrativo Lardaro
Indirizzo / Località Via Ortì n. 5/A

settembre 2004
Rilevatore arch. Ruggero Dorna
arch. Sebastiano Bertolini
Comune Catastale Lardaro I^o
Foglio di Mappa 12
Part. edif. 15/2

C. Documentazione fotografica

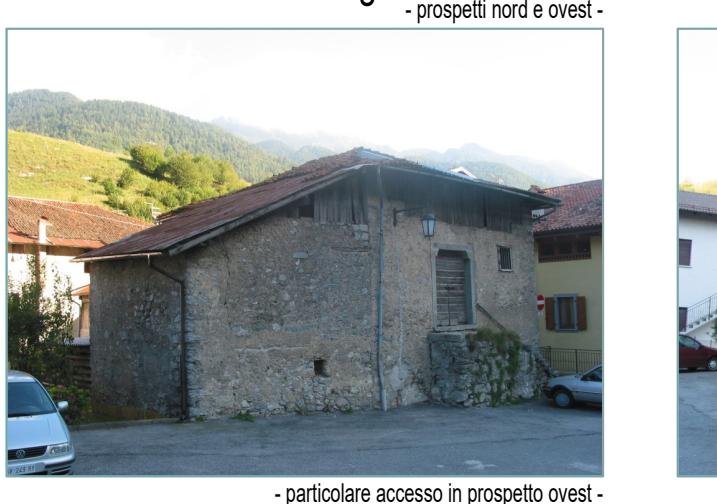
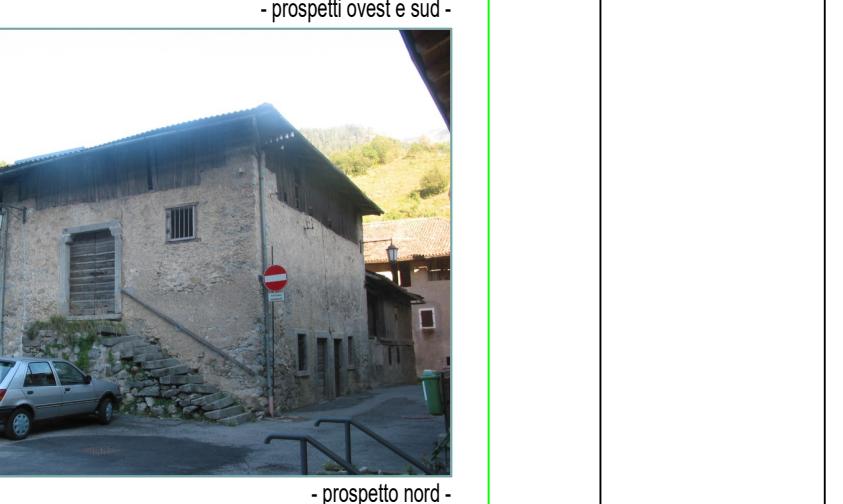
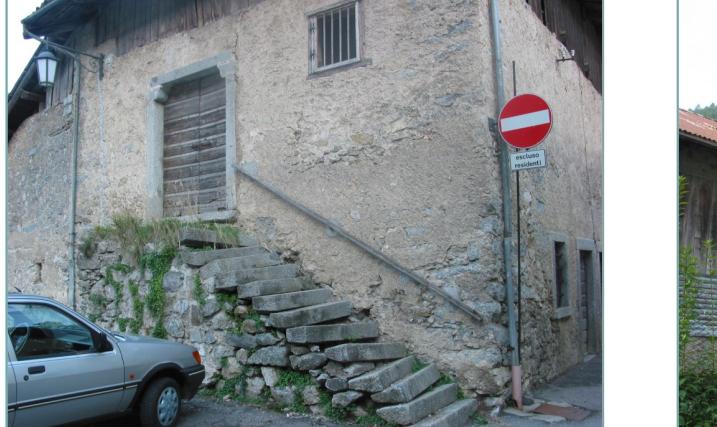
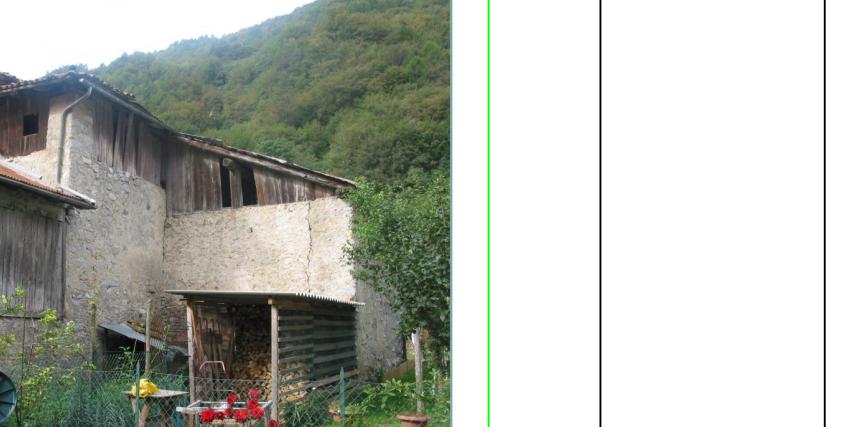
- nullo
- medio
- elevato

- l'edificio può essere sottoposto ad un intervento per la riqualificazione volumetrica rispettando le indicazioni riassunte nello schema grafico d'intervento
- si prescrive che la scala ed il portale in tonalità in prospetto ovest, così come pure le due porte e le due finestre con contorni in tonalità in facciata sud, vengano conservate

- ristrutturazione edilizia con sopraelevazione

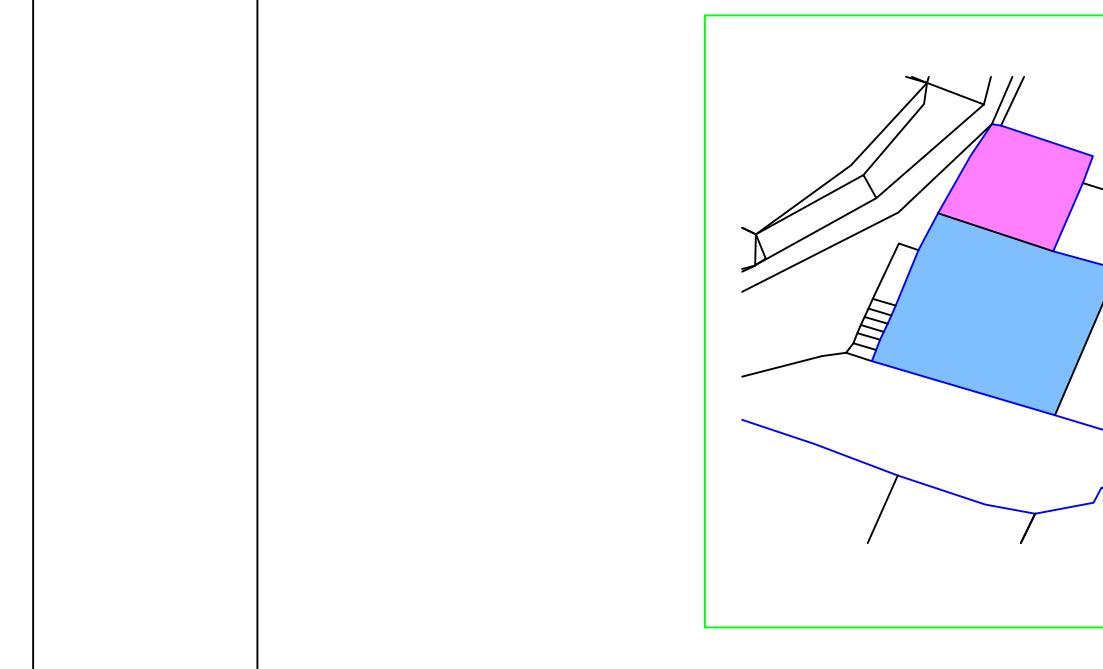
III° Parte: Schema grafico d'intervento

parte dell'edificio sopraelevabile fino ad un massimo di ml 1.50, misurata nel punto in cui l'aumento di altezza è maggiore

parte dell'edificio sopraelevabile fino a raggiungere la continuità di gronda con la copertura della porzione di edificio verso sud in modo da consentire il completamento del tetto a padiglione caratteristico del corpo principale dell'edificio
