I° Parte: Analisi

Provincia	Trento
Comprensorio	delle Giudicarie - C8
Comune Amministrativo	Lardaro
Indirizzo / Località	Via Ortì n. 1

settembre 2004
arch. Ruggero Dorna
arch. Sebastiano Bertolini
Lardaro I°
12

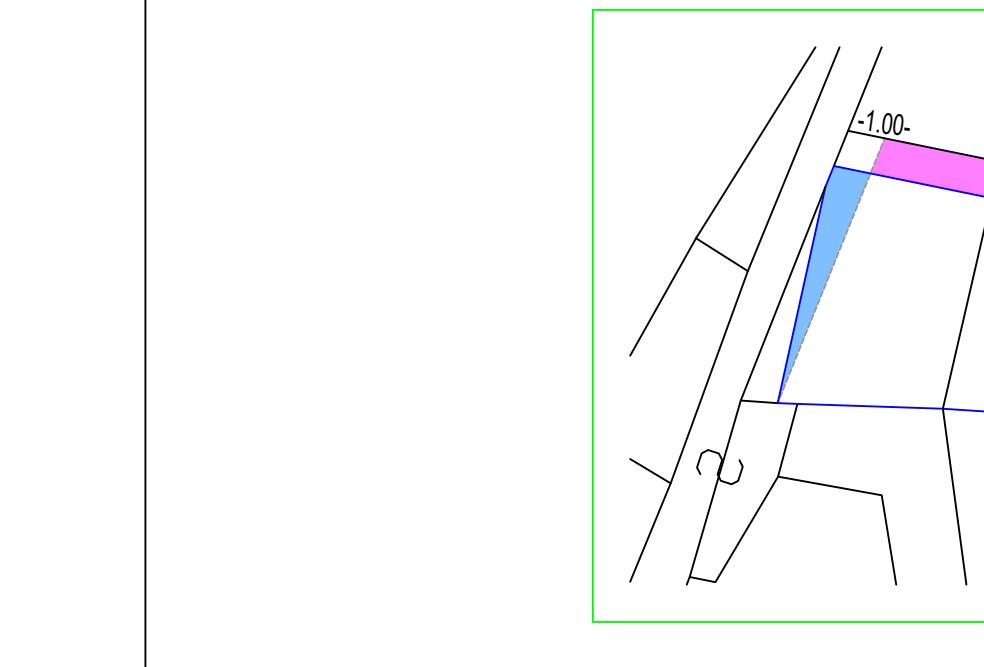
- porzione dell'edificio da demolire definitivamente al fine di adeguare la viabilità pubblica
- per la ricostruzione dell'immobile può essere recuperata la parte del volume demolito definitivamente

la riqualificazione volumetrica dell'edificio deve essere eseguita rispettando le indicazioni riassunte nello schema grafico d'intervento

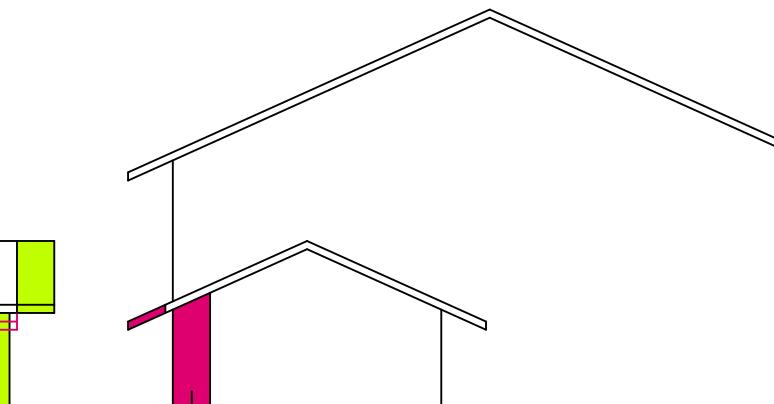
PROSPETTO OVEST

- la ricomposizione dei prospetti dell'edificio a seguito della demolizione necessaria per l'adeguamento viario dovrà essere realizzata riproponendo l'odierna forma con copertura a capanna e ampliando lateralmente l'immobile sfruttando la risega presente nel fronte edilizio. L'eventuale sopraelevazione della copertura dovrà essere limitata ed eseguita in modo da non contrastare con i fori presenti sul corpo principale dell'edificio.
