I° Parte: Analisi

Provincia Trento
Comprensorio delle Giudicarie - C8
Comune Amministrativo Lardaro
Indirizzo / Località Via Brescia n. 14

Data del rilievo settembre 2004
Rilevatore arch. Ruggero Dorna
Comune Catastale Lardaro I°
Foglio di Mappa 12
Part. edif. 12/1

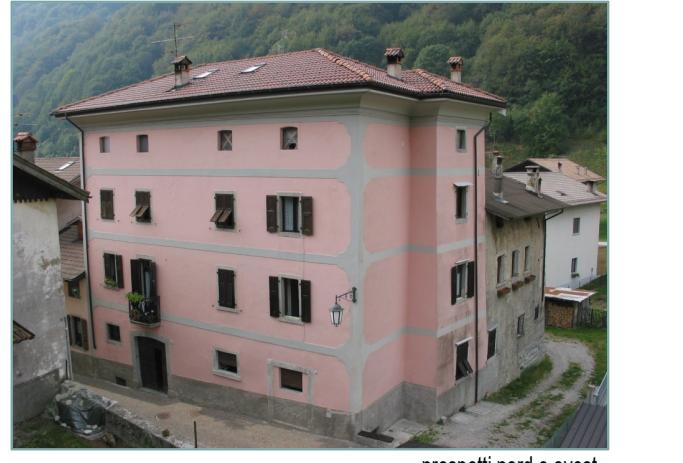
- particolare portone ingresso e poggio -

di particolare interesse il poggio con basamento in tonalite e parapetto in ferro battuto infacciata est

- non è consentito aprire nuovi fori sulle facciate nord ed est
- il poggio in prospetto est deve essere sottoposto ad intervento di restauro, conservandone forma, dimensione e materiali
