**Scheda n°****5**

| <b>Comunità</b> | Comunità delle Giudicarie | <b>Rilevatore</b> | Ing. Luca Poli |
| <b>Comune</b> | Bondo | <b>Comune Catast.</b> | Bondo |
| <b>Indirizzo/Località</b> | Gajola | <b>Quadro di mappa</b> | 41 |

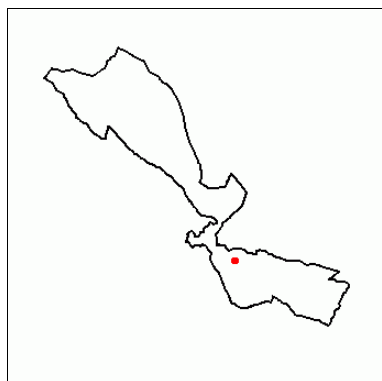
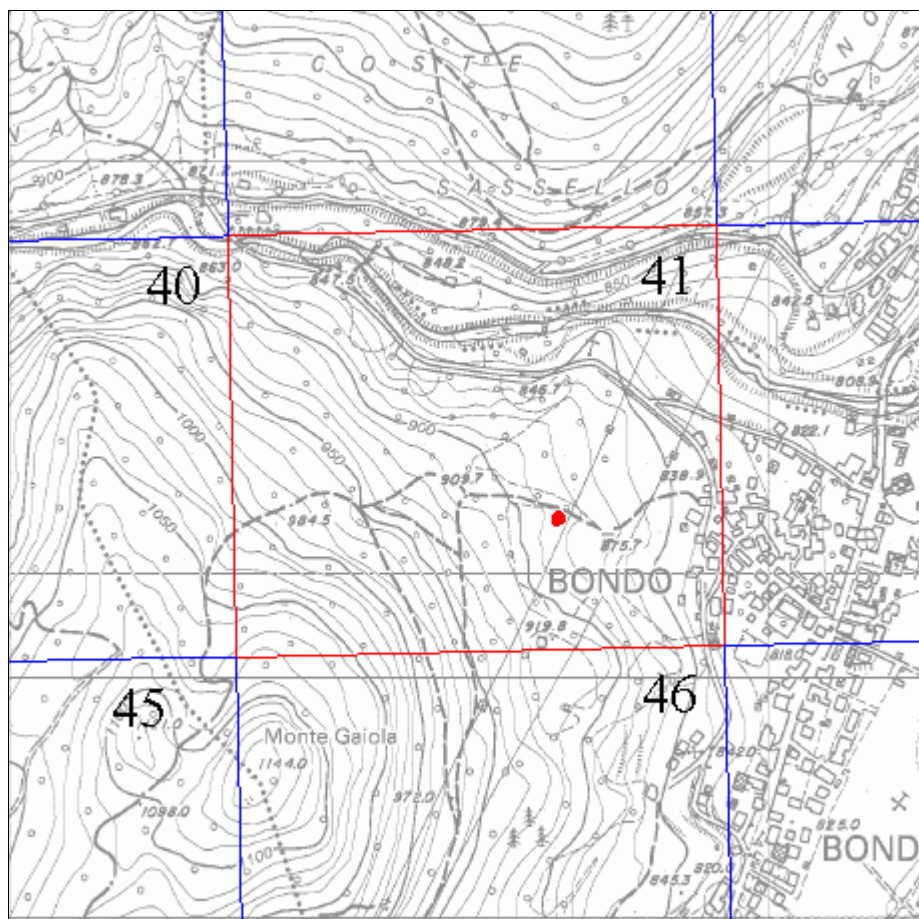
| <b>Stato di conservazione</b> | | Cattivo | |
| <b>Grado di utilizzo</b> | | In abbandono | |
| <b>Note:</b> | Sedime e base in sasso riconoscibili, facilmente accessibile da strada comunale, ampia pertinenza a prato. | | |
