Scheda n°**95**

Comunità	Comunità delle Giudicarie	Rilevatore	Ing. Luca Poli
Comune	Bondo	Comune Catast.	Bondo
Indirizzo/Località	Porcil	Quadro di mappa	9
Data rilievo	22/10/2002	Particella	.203/3

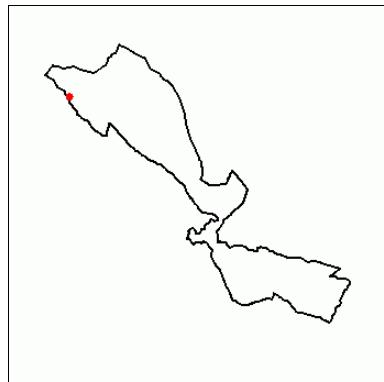
Tipologia funzionale	Edificio da recuperare
Destinazione d'uso attuale	
Epoca di costruzione	Anteriore al 1860
Tipologia architettonica	
Stato di conservazione	Cattivo
Grado di utilizzo	In abbandono
Vincoli legislativi

Note: Sedime e base in sasso riconoscibili, facilmente accessibile da strada comunale, ampia pertinenza a prato.

Tipologia di intervento	Ricostruzione	R4
Destinazione d'uso	Residenziale saltuario	
Aumento di volume (mc)		
Modalità ampliamenti		
Vincoli legislativi	N2(PEM) - Art. 7 - Modalità d'intervento, comma 2	
Pertinenze	A verde	
Strade di accesso	Strada comunale
