I° Parte: Analisi

Provincia Trento  
Comprensorio delle Giudicarie - C8  
Comune Amministrativo Lardaro  
Indirizzo / Località Via Brescia n. 40 e n. 42

settembre 2004  
arch. Ruggero Dorna  
arch. Sebastiano Bertolini  
Comune Catastale Lardaro I°  
Foglio di Mappa 12  
Part. edif. 59 - 63

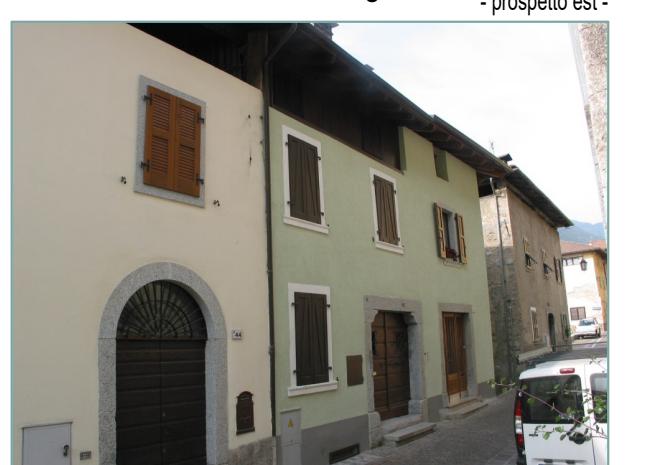
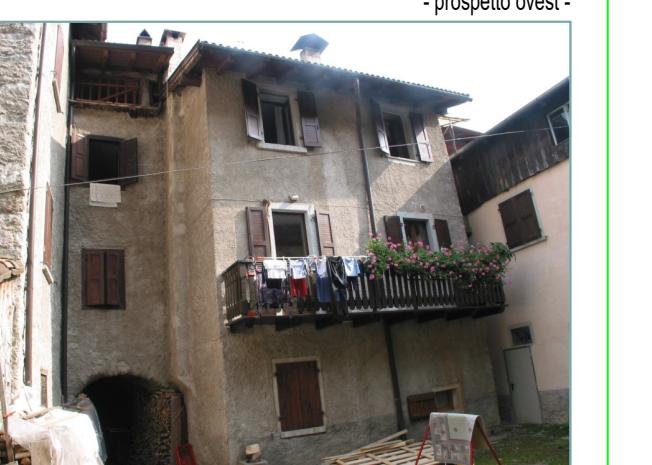
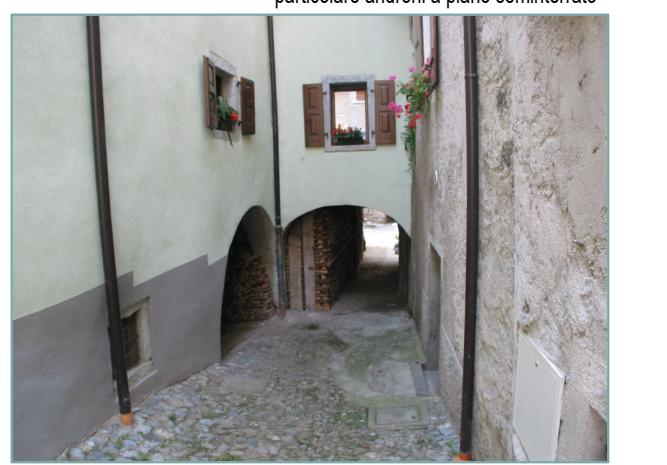
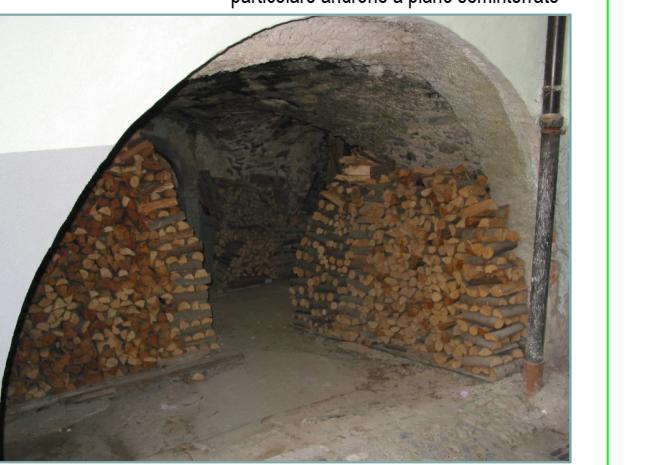
C. Documentazione fotografica

- nullo
- medio
- elevato

8. Costruzione dei muri perimetrali :

- in pietra
- in altro materiale - .....

9. Struttura del tetto :

- in legno massiccio
- in altro materiale - .....

10. Manto di copertura :

- in coppi di cotto
- in marsigliesi di cotto
- in tegole di cemento
- in lamiera
- in scandole
- in altro materiale - .....

di particolare interesse gli androni a piano seminterrato

- risanamento conservativo

- in facciata est non è consentito aprire nuovi fori, o modificare quelli esistenti ad eccezione di quelli a piano sottotetto  
- è possibile realizzare due balconini in legno inseriti nella risega dell'edificio prospiciente la p. ed. 61/4 in prospetto ovest
